# Patologia e Reabilitação de Alvenarias Argamassadas: Estudo de Caso

## Pathology and Rehabilitation of Brick Walls: Case Study

**Raissa Garcia Evangelista Montes**

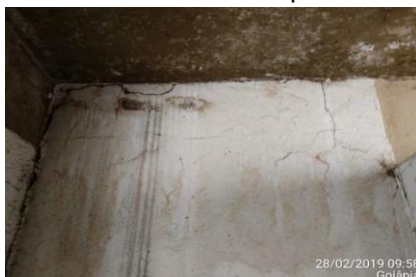
Corsini (2010), as descreve como disseminadas, pelo aspecto generalizado e irregular formado, apresentando um formato semelhante ao de um mapa. Ferreira (2010) as descreve como sendo distribuídas por toda superfície do revestimento, acarretando possível descolamento em placas, de fácil desagregação.

Dentre as principais causas estão retração da argamassa, que se dá pelo excesso de traços finos (aglomerante e/ou agregado), excesso de desempenamento (NBR 13749:2013). Esse excesso leva ao aumento do consumo de água, cuja evaporação causa retração e fissuração do revestimento argamassado (CARASEK, H., 2023). Esse tipo de manifestação patológica não apresenta outro tratamento a não ser a completa demolição para posterior reabilitação.

Figura 1. detalhe de fissuras mapeadas em parede.

As fissuras mapeadas em alvenarias argamassadas são provenientes de retração por evaporação de água. Devido à área de abrangência das manifestações, o mais indicado é demolição do revestimento argamassado e execução de um novo.

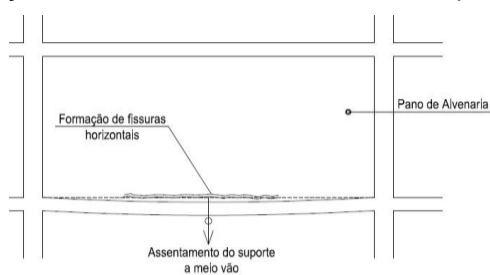
O surgimento de fissuras horizontais frequentemente se dá no topo ou na base das paredes. As causas são diversas, dentre elas: retração da argamassa de assentamento, retração higrotérmica do componente, base constituída de materiais diferentes, falta/falha da junta de dilatação, recalque de fundação, encunhamento inadequado, ausência de verga e contra verga, (NBR 13749:2013). Groff (2011), adiciona à essa lista o sarrafeamento precoce.

A flecha excessiva de viga e/ou laje também causa fissuras horizontais. Boto (2014) aponta em seu trabalho que a esbelteza excessiva, ausência de grampeamento, carga induzida pela deformação do piso superior acarretam esse tipo de manifestação.

Figura 2. Fendilhação resultante do assentamento do suporte a meio vão.

As fissuras horizontais na parte mais alta da alvenaria comumente se deve ao processo inadequado de encunhamento com a estrutura. Nesse tipo de ocorrência é sugerido abrir um vão de 4cm entre a estrutura e a alvenaria e preencher de material flexível que consiga absorver as flexas da estrutura.

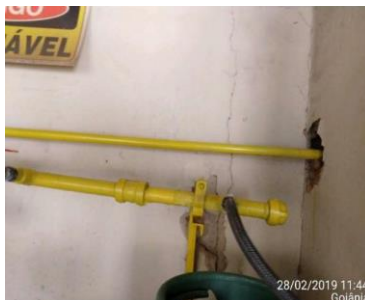
Presença de tubulações e eletrodutos pode causar fissuras verticais ou inclinadas, devido ao enfraquecimento do revestimento (FARIAS et al, 2020). O encontro de estrutura com alvenaria sem tela metálica, também pode ocasionar trincas devido à diferença nos coeficientes de dilatação dos materiais. A deformação do elemento suporte, sendo ele viga ou laje é outra causa.

Figura 3. fissura vertical no sentido do chumbamento da tubulação

Para evitar a incidência desse tipo de fissura é recomendado passar todos os conduítes, quando possível, por dentro do tijolo e antes de rebocar aplicar a tela de polipropileno ou até mesmo a tela galvanizada. Outra opção é preferenciar o caminha da tubulação pelo piso, evitando grandes rasgos nas alvarias.

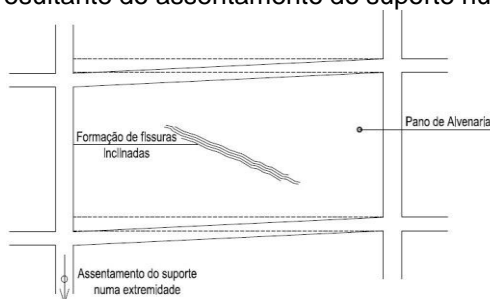
Quando aparecem em quinas de esquadrias são decorrentes de acúmulo excessivo de tensão, decorrente da ausência de verga e contra verga. Outra situação é em meio de vãos de alvenaria, onde indica provável recalque diferencial de fundação.

Figura 4. Fendilhação resultante do assentamento do suporte numa extremidade.

Em casos de recalque diferencial de fundação, é necessário fazer o teste de estabilidade de fissura para verificar se a movimentação está ativa. É possível fazer teste com gesso, placa de vidro, levantamento topográfico. Caso ainda esteja ocorrendo a movimentação, deve-se primeiramente estabilizar a fundação, seja por injeção de nata de cimento, reforço por aumento de seção, acréscimo de elemento de fundação (estaca mega), sendo necessário em alguns casos macaquear a estrutura.

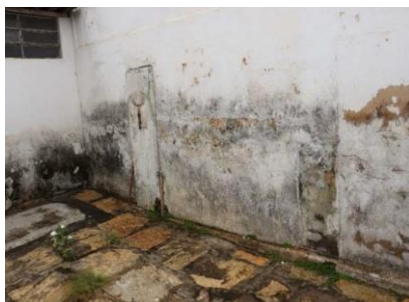
Caracterizadas por empolamento nas cores branca, preta ou vermelha acastanhada que acontecem nas pinturas. Bolhas contendo umidade no interior. São causadas por hidratação retardada do óxido de cálcio não hidratado, concreções ferruginosas na areia, matéria orgânica ou pirita na areia (NBR 13749:2013). CINCOTTO, SILVA e CARASEK (1995) acrescentam na lista de causas prováveis a presença de concreções ferruginosas na areia, aplicação prematura de tinta impermeável, infiltração de umidade.

Figura 5. muro com diversos pontos de vesículas.

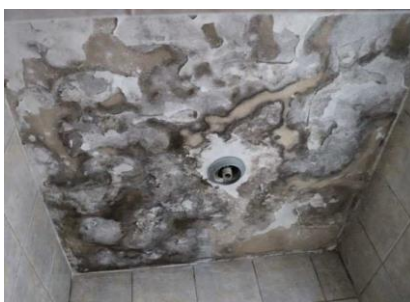
A NBR 13749 (2013) aponta o excesso de finos no agregado, traço pobre em aglomerante e a carbonatação insuficiente da cal como causas principais. Caporrino (2018) vai no mesmo sentido e aponta ainda em seus estudos, que o bolor é causado em alvenarias devido aos seguintes fatores: umidade constante, sais solúveis presentes na água de amassamento, cal não carbonada e áreas não expostas ao sol.

É caracterizada por manchas de umidade, pó branco, manchas esverdeadas escuras, rejunte esfarelado com tonalidade verde ou amarronzada, desagregação. Película de tinta descola arrastando o reboco que se desagrega com facilidade. O reboco apresenta som cavo sob percussão, desagregando com facilidade. A origem desse tipo de anomalia pode estar tanto no projeto do edifício quanto na execução em obra (CINCOTTO, SILVA e CARASEK, 1995).

Figura 6. laje de concreto com bolor e mofo

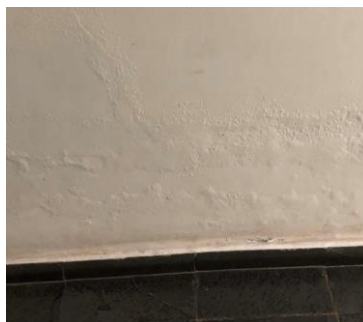
As empolas se apresentam como pequenas bolhas na camada da pintura. Suas causas são variadas, dentre elas tem-se a oxidação da pirita, resultando em gipsita e expansão. Ocorre também quando há falha/falta impermeabilização (NBR 13749:2013). Outra possibilidade é a existência de cal parcialmente

hidratada na argamassa, que após a aplicação aumenta o volume e expande.

Figura 7. parede interna com empolamento em toda parte inferior.

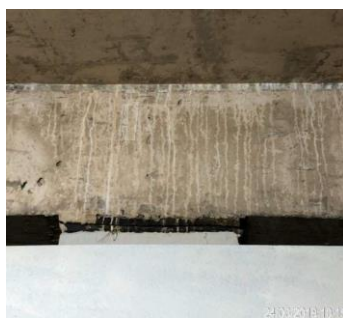
Consiste em manchas de umidade ou pó branco acumulado na superfície. Tem como causas prováveis a umidade constante, sais solúveis presentes na alvenaria ou na água de amassamento e cal não carbonatada.

Figura 8. eflorescência em viga.

Como as eflorescências são causadas por percolação de água, deve-se identificar o local exato e providenciar o seu selamento adequado, seja refazendo rejunte (em casos de paredes revestidas com azulejos), corrigindo e fechando trincas.

Nos casos em que elas ocorrerem apenas superficialmente, deve-se inicialmente lixar e lavar. Após secagem, esfregar a região com escova de aço e aplicar ácido acético ou sulfâmico. Em situações de maior degradação faz-se necessário executar novo revestimento do SVV. Para Ahmad e Rahman (2010), dependendo do tipo de parede, podem ser aplicadas: injeção química, injeção de argamassa, eletro-osmose e inserção de impermeabilizantes hidrofugantes.

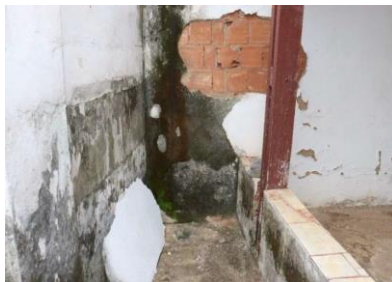
As causas mais frequentes envolvem a reação de gipsita com argamassa, preenchimento de fissuras com gesso, ausência de camada de aderência, falta de cura da argamassa (NBR 13749:2013). Entre os principais fatores causadores de descolamentos nas argamassas de cal estão o uso de produtos não hidratados

devidamente, a hidratação incompleta da cal extinta, a má qualidade da cal e o preparo inadequado da pasta de cal. Argamassas mistas com excesso de cimento na composição também poderão apresentar problemas de descolamento.

Figura 9. muro apresentava sinais de expansão, ao teste de percussão deslocou.

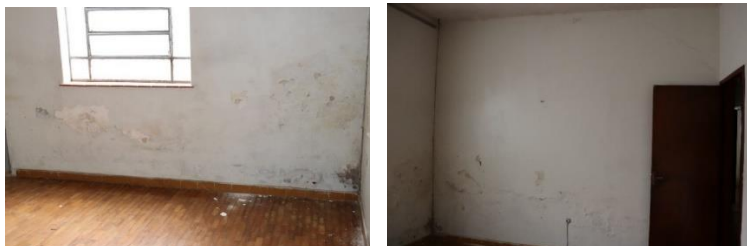
Conforme imagens a seguir, foram detectados sinais de deterioração nas paredes como bolhas, desagregação e trincas a 45°. Na laje há sinais de umidade e manchas características de mofo.

A trinca a 45° apresentou-se estável aos testes aplicados. Sua causa foi descoberta após quebrar o banheiro ao lado. O solo da casa cedeu 40cm no ponto mais crítico, causando recalque diferencial de fundação em vários cômodos da casa. A laje apresenta umidade excessiva. Sua origem advém de diversas telhas quebradas e outras desencaixadas. O item foi visualizado no vôo de drone.

Figuras 10 e 12. trinca a 45° acima da da porta; bolhas, descascados e mofo na parede.

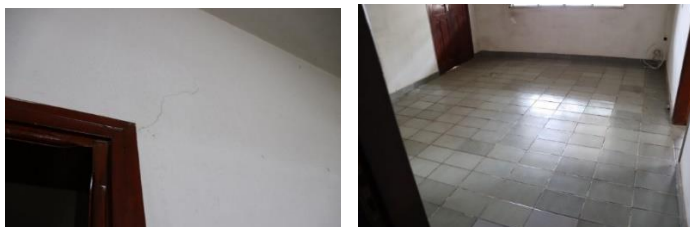
A sala apresenta trincas a 45° e desnível significativo do piso. Após realizar teste de estabilidade de fissura, notou-se que ela estava instável. A região foi completamente demolida, momento no qual descobriu-se que havia rebaixo de 4cm na região da porta de entrada da casa em relação ao restante.

Figuras 13 e 14. parede com trinca a 45°; piso com afundamento junto à porta de entrada.

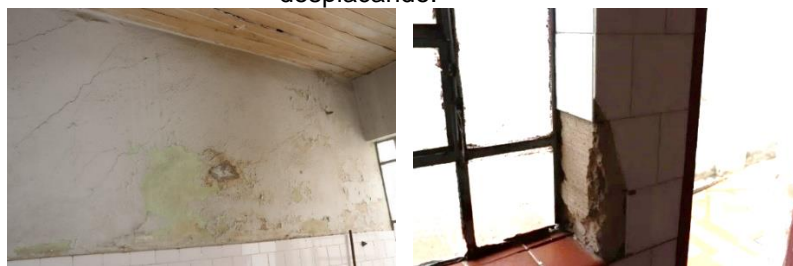
A cozinha apresenta diversas trincas a 45° instáveis. Elas estão na divisa com o banheiro social e na divisa com a sala. Há também sinais de umidade excessiva e revestimentos cerâmicos com som cavo ao teste de percussão.

Após demolição do piso, foi possível identificar que a cozinha rebaixou 15cm em relação ao nível original da casa. Nessa área, de imediato, não foi encontrada a origem do excesso umidade do solo. A posteriori, com a vistoria cautelar da casa vizinha, notou-se que a caixa de esgoto (na divisa do muro entra as duas casas, bem no alinhamento da cozinha) estava demasiada afundada e não só o piso, mas também o muro de divisa apresentou afundamento e trincas.

Figuras 15 e 16. parede com manchas, bolhas, umidade e trincas a 45°; revestimento cerâmico deslocando.

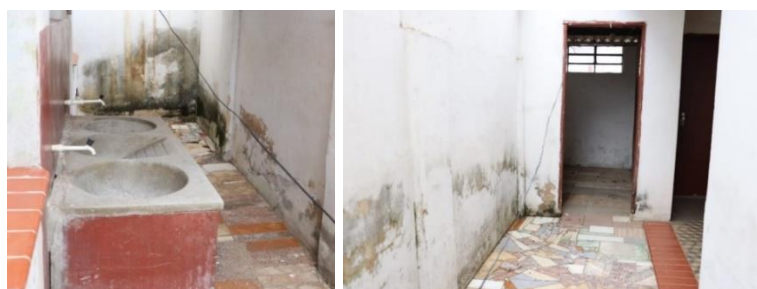
A lavanderia fica entre a cozinha e o muro de divisa, pega a lateral da casa. Há diversos pontos com excesso de umidade, principalmente nas porções junto ao piso. A possível causa é a falha na impermeabilização e o excesso de umidade advindos do solo encharcado. Durante a demolição identificou-se afundamento significativo na região junto ao muro de divisa.

Figuras 17 e 18. mofo, bolor e descascados na parede.

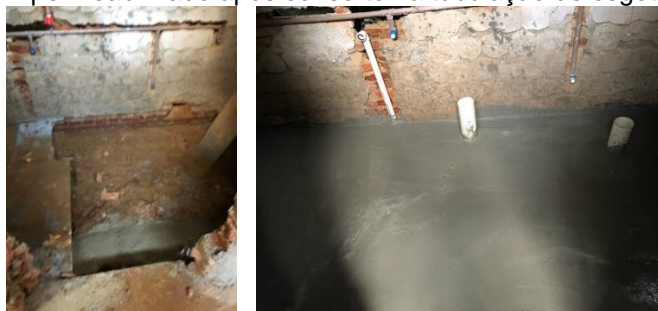
Figuras 27 e 28. banheiro sr Ozório piso recalcado 40cm e à direita contrapiso inteiro refeito e impermeabilizado após conserto na tubulação de esgoto

No caso do banheiro, que apresentava diversas trincas a 45° causadas por recalque no solo de 40cm, foi isolada a tubulação de ferro fundido trincada por nova de pvc. Foi feito ainda novo contrapiso na região com devida impermeabilização.
